Artenschutzrechtliche Vorabschätzung

durch Sabine Korch (auf Grundlage einer Übersichtsbegehung am 13.11.2023)

Lage / Vorhaben:

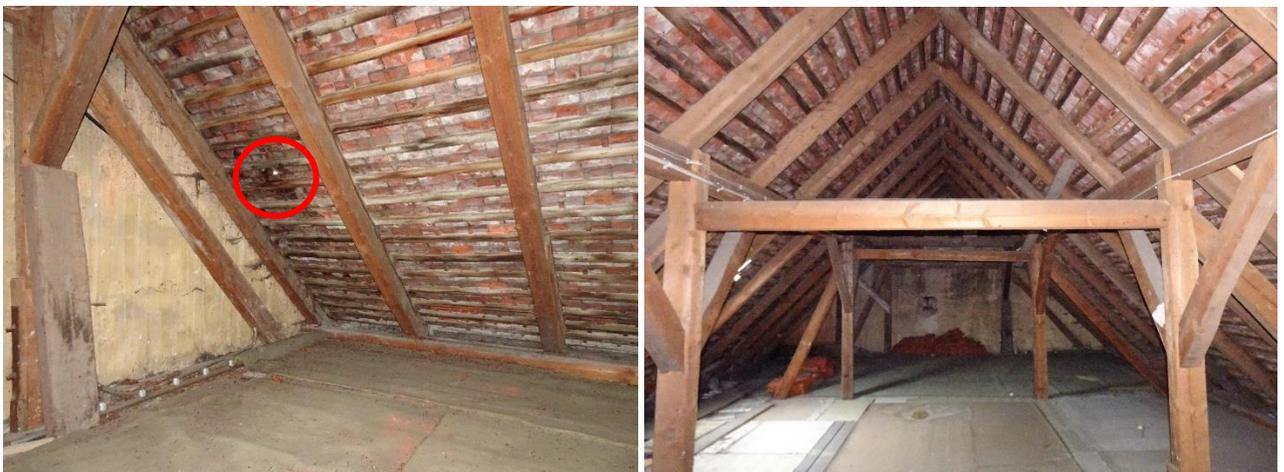
Der zweistöckige Dachboden im Mittelbau zwischen Kirchpl. 1 und der „Alten Mädchenschule“ weist grundsätzlich ein mittleres Potenzial für Fledermausquartiere auf. Die Zugänglichkeit des Dachbodens ist durch wenige Lücken zwischen den Dachziegeln möglich. Spaltenquartiere in Dachbalken sowie Risse und Hohlräume im Mauerwerk sind jedoch nur bedingt vorhanden. Kotspuren deuten auf das Vorkommen eines Marders hin. Spuren, die auf eine Nutzung durch Fledermäuse hindeuten konnten jedoch nicht gefunden werden. Der Dachboden im Anschluss an die „Alte Mädchenschule“ wies zum Zeitpunkt der Begehung dieselbe Raumtemperatur wie

Potenziell als Tagesquartier geeigneter Dachboden im Mittelbau mit Einflugmöglichkeiten (rot umkreist):

- ⇒ Tiefer gehende Untersuchungen, wie Schwärm- oder Ausflugskontrollen, sind nach gutachterlicher Einschätzung nicht notwendig, sofern der Gebäudeabbruch zwischen 1.10. und 28./29.02. und somit außerhalb der Aktivitätsphase der Fledermäuse erfolgt.

- ⇒ Vorschlag für Festsetzung im vorhabenbezogenen Bebauungsplan gem. (§ 9 Abs. 1 Nr. 20 BauGB), falls eine Dachsanierung des Mittelbaus vorgesehen ist:
In den neuen Gebäuden sind insgesamt vier Fledermausquartiere (z.B. mittels Niststein, Traufkasten, Spaltquartier) in die Fassade oder in die Dachhaut zu integrieren.
Fledermausquartiere sind an den Ost-, Süd- oder Westfassaden der Gebäude zu situieren.

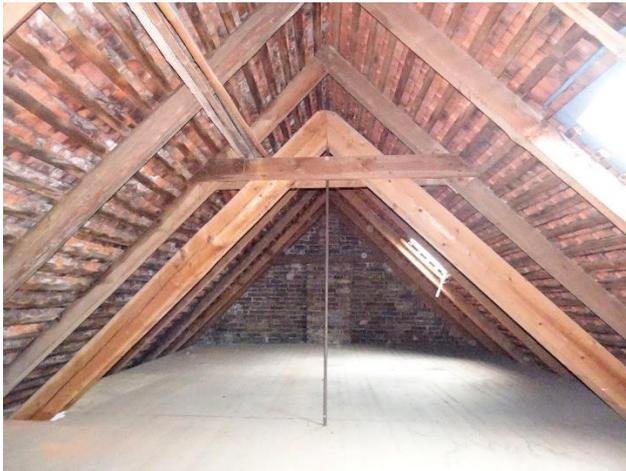
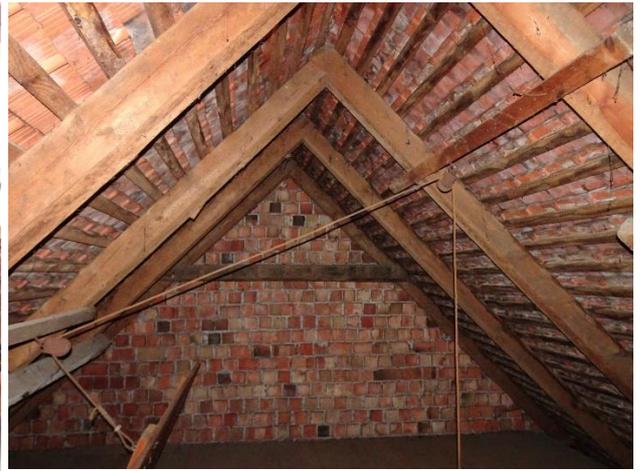
die unteren Räume auf. Somit kann davon ausgegangen werden, dass das Dach gut isoliert ist und sich darin keine Spalten oder Einlässe befinden. Die anderen Zwischengebäude besitzen Flachdächer und somit keine für Fledermäuse potenziell geeigneten Dachböden. Die Attikableche weisen wenig bis keinen Abstand zur Gebäudemauer auf. Eine Nutzung dieser Zwischenräume als potenzielles Tagesquartier kann nicht gänzlich ausgeschlossen werden. Fledermausspuren am Boden der Außenwände (v.a. Kot) wurden jedoch nicht nachgewiesen.

Abgedichteter Dachboden ohne Quartierpotenzial:

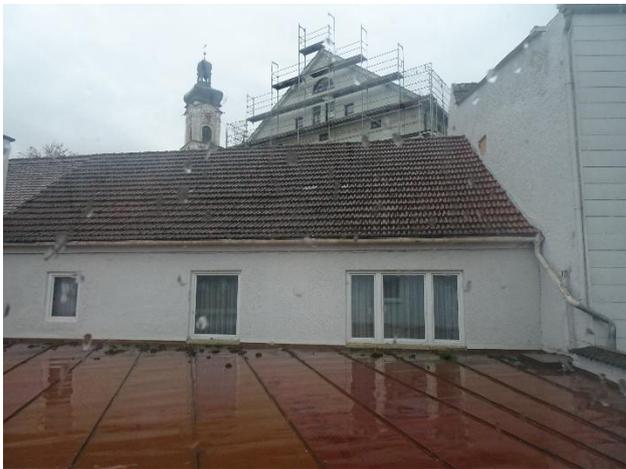
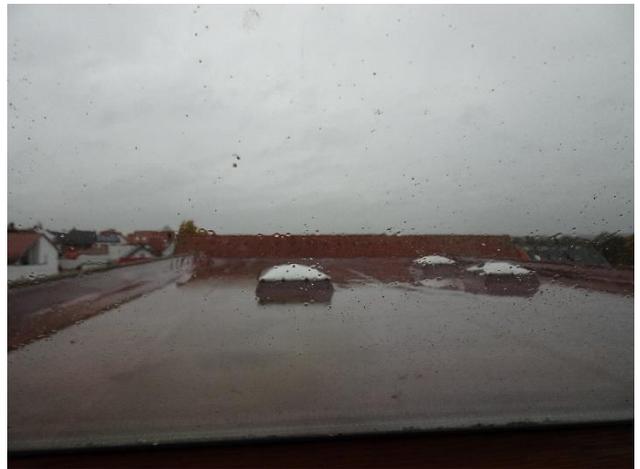
Blick auf die vorhandenen Flachdächer:

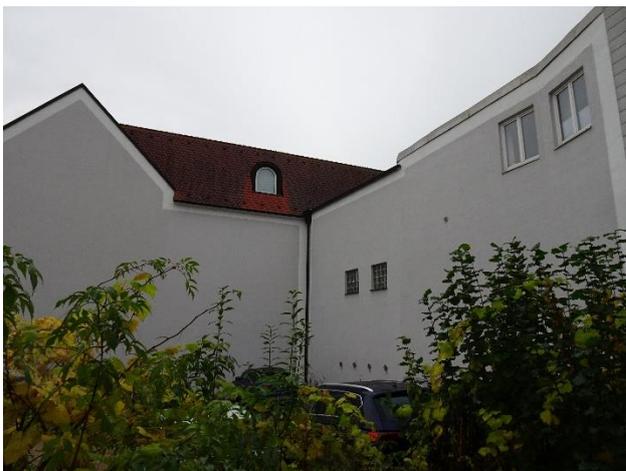
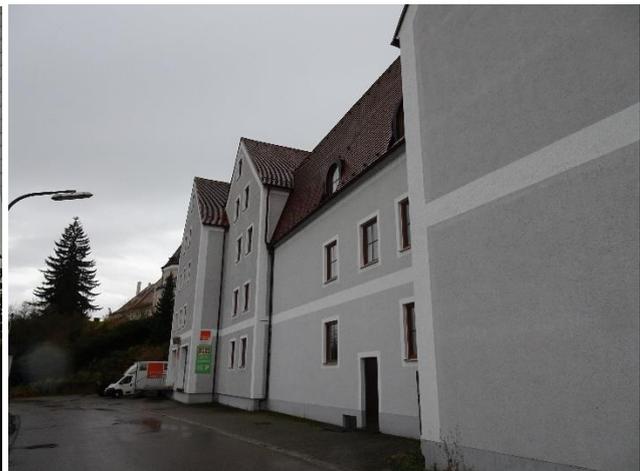
Rollladenkästen, in denen Fledermäuse Unterschlupf finden könnten, sind nicht vorhanden. Die Außenfassade wurde auf Lücken oder Risse im Mauerwerk abgesucht, die potenziell als Tagesquartier dienen könnten. Es konnten keine geeigneten Strukturen festgestellt werden.

Außenfassade:
