Artenschutzrechtliche Vorabschätzung

durch Sabine Korch (auf Grundlage einer Übersichtsbegehung am 13.11.2023)

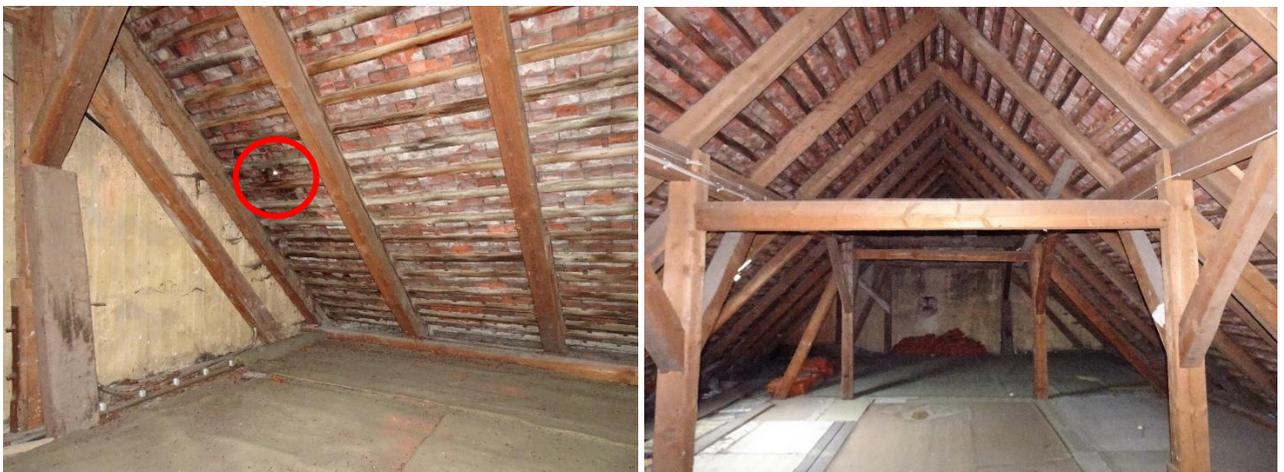
Potenziell als Tagesquartier geeigneter Dachboden mit Einflugmöglichkeiten (rot umkreist):

Der zweistöckige Dachboden im Gebäude zwischen Kirchpl. 1 und der „Alten Mädchenschule“ weist grundsätzlich ein mittleres Potenzial für Fledermausquartiere auf. Die Zugänglichkeit des Dachbodens ist durch wenige Lücken zwischen den Dachziegeln möglich. Spaltenquartiere in Dachbalken sowie Risse und Hohlräume im Mauerwerk sind jedoch nur bedingt vorhanden. Kotspuren deuten auf das Vorkommen eines Marders hin. Spuren, die auf eine Nutzung durch Fledermäuse hindeuten konnten jedoch nicht gefunden werden. Der Dachboden im Anschluss an die „Alte Mädchenschule“ wies zum Zeitpunkt der Begehung dieselbe Raumtemperatur wie

- Der zweistöckige Dachboden gegenüber vom Rathaus weist aufgrund von Einflugmöglichkeiten grundsätzlich ein mittleres Tagesquartierpotenzial auf. Hierbei kann nicht gänzlich ausgeschlossen werden, dass einzelne Tiere den Dachboden als Tageshangplatz nutzen.

- ⇒ Tiefer gehende Untersuchungen, wie Schwärm- oder Ausflugskontrollen, sind nach gutachterlicher Einschätzung nicht notwendig, sofern der Gebäudeabbruch zwischen 1.10. und 28./29.02. und somit außerhalb der Aktivitätsphase der Fledermäuse erfolgt.

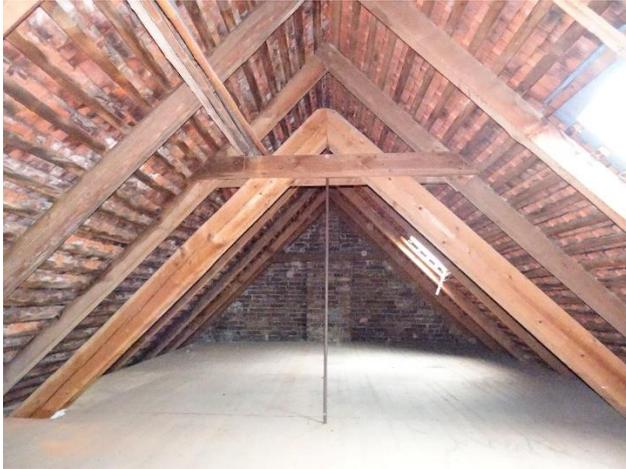
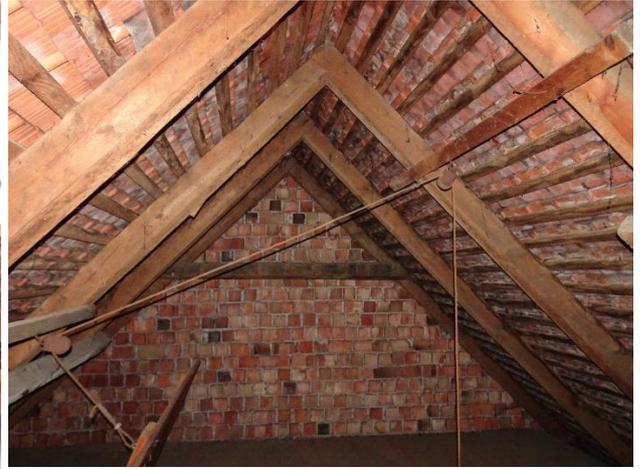
Abgedichteter Dachboden ohne Quartierpotenzial:

die unteren Räume auf. Somit kann davon ausgegangen werden, dass das Dach gut isoliert ist und sich darin keine Spalten oder Einlässe befinden. Die anderen Zwischengebäude besitzen Flachdächer und somit keine für Fledermäuse potenziell geeigneten Dachböden. Die Attikableche weisen wenig bis keinen Abstand zur Gebäudemauer auf. Eine Nutzung dieser Zwischenräume als potenzielles Tagesquartier kann nicht gänzlich ausgeschlossen werden. Fledermausspuren am Boden der Außenwände (v.a. Kot) wurden jedoch nicht nachgewiesen.

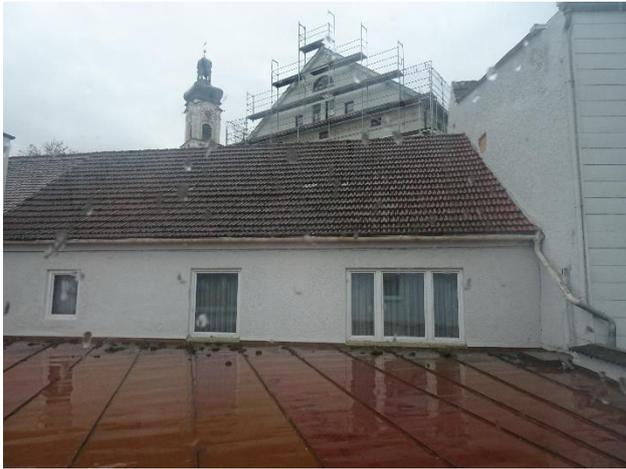
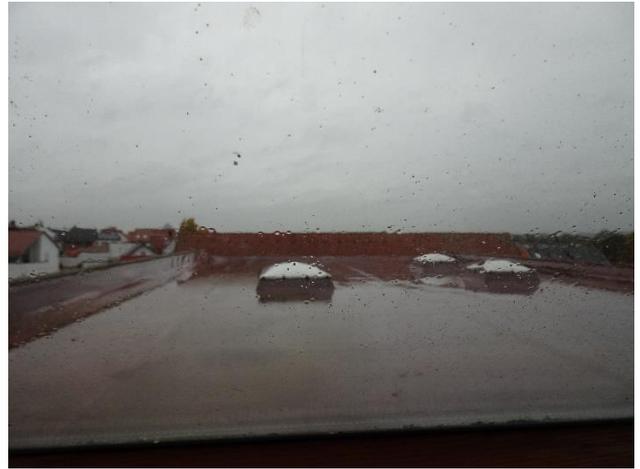
Blick auf die vorhandenen Flachdächer:

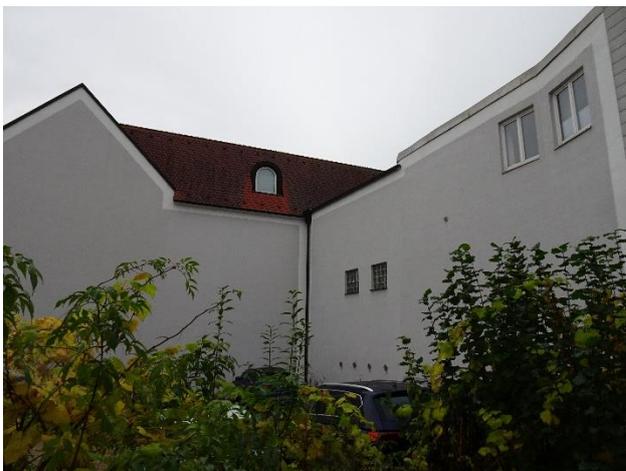
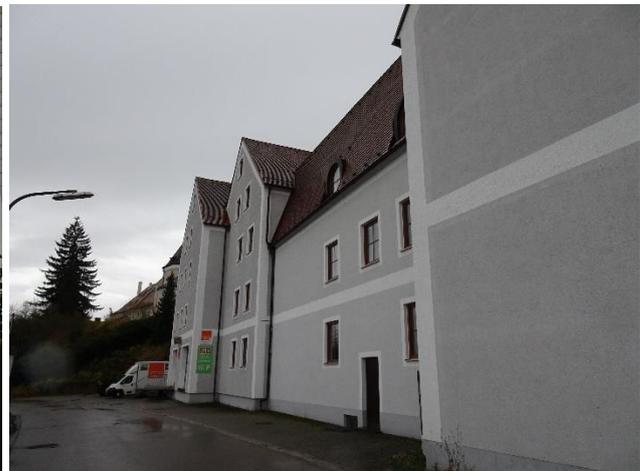
Außenfassade:

Rollladenkästen, in denen Fledermäuse Unterschlupf finden könnten, sind nicht vorhanden. Die Außenfassade wurde auf Lücken oder Risse im Mauerwerk abgesucht, die potenziell als Tagesquartier dienen könnten. Es konnten keine geeigneten Strukturen festgestellt werden.
